Sayı
Our Reference : **1691**Konu
Subject : Zamanında Dönüş Yapmayan Geminin Karaya Oturması ile İlgili Kaza Raporu Hk.**Sirküler No: 325 / 2016****İlgi:** İngiltere Deniz Kazalarını Araştırma Bürosu (MAIB)'nun Nisan 2016 tarihli bila sayılı raporu.

Vaktinde Dönüş Yap – Hattında Kal!

Turn on Time – Stay on Your Line!

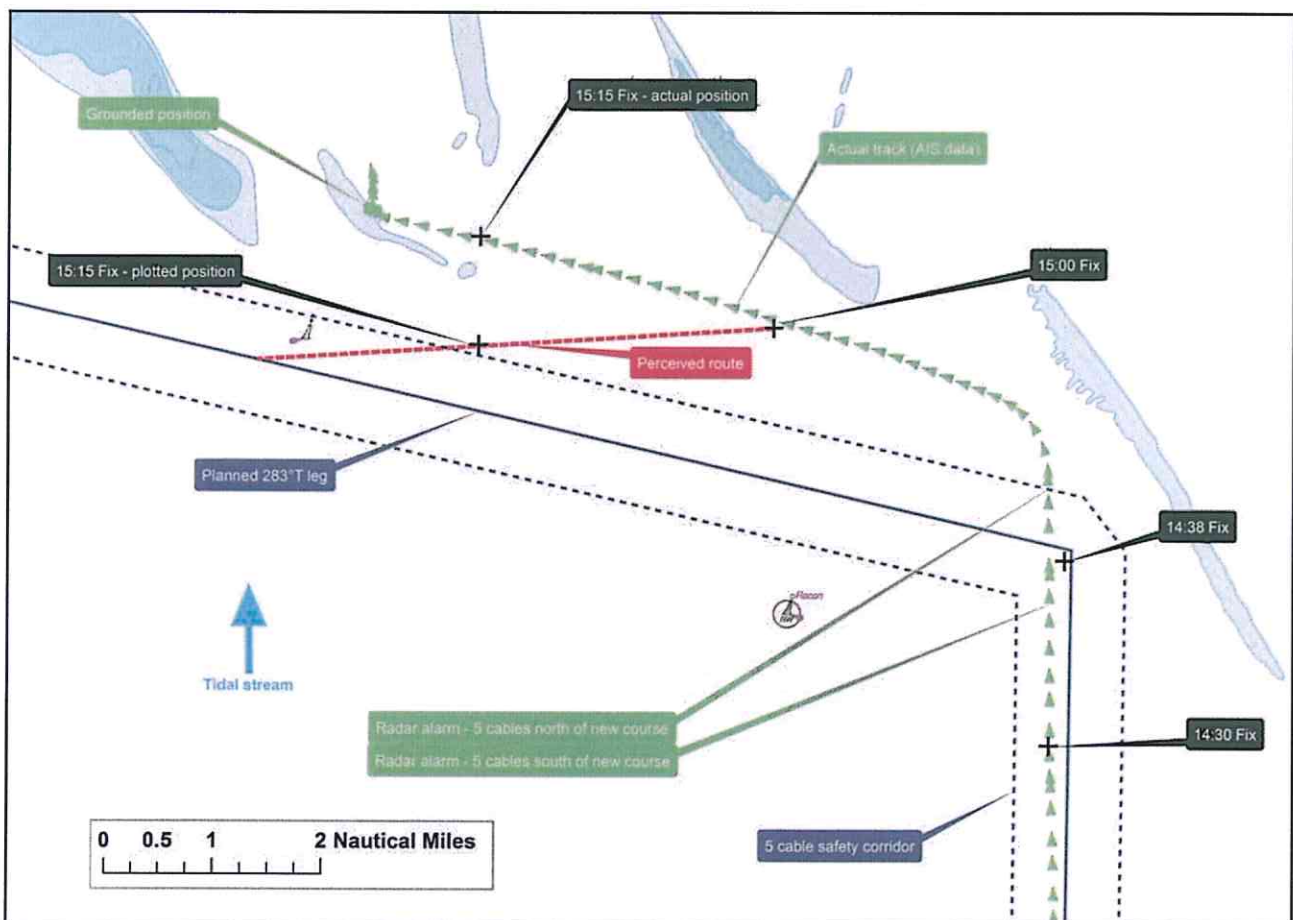
Figure 1: Analysis of perceived route

Eleven minutes after the first radar alarm, it sounded again, this time to indicate that the vessel was exiting the 5 cable safety corridor

plotted on the radar (also Figure 1). When this alarm sounded the OOW realised that he had missed the turn to the new course, so applied port helm and steadied on a westerly heading with the intention of regaining the planned track. The OOW did not fix the ship's position until 12 minutes after the turn was complete; this showed that the vessel was still significantly to starboard of the planned track so the OOW made a correction of a further 3° to port.

Fifteen minutes later, the OOW correctly recorded a fix in the bridge logbook but incorrectly plotted it 1 mile south of the vessel's actual position. This error led him to assess that the vessel was regaining track; however, a few minutes later, the strong northerly tidal stream caused the vessel to ground on a sandbank.

3. When the OOW took over the watch, he did not calculate the anticipated tidal stream, so was unaware of its effect. This proved critical as the heading adjustments made were insufficient to counter the tide's effect. Other measures could have been taken to closely monitor the track of the vessel, such as radar parallel index lines and close observation of the available visual clues such as the buoys.
