Report on the investigation of the collision  
between the container ship ***Ever Smart***  
and the oil tanker ***Alexandra 1***

Jebel Ali, United Arab Emirates

11 February 2015

SERIOUS MARINE CASUALTY REPORT NO 28/2015 DECEMBER 2015

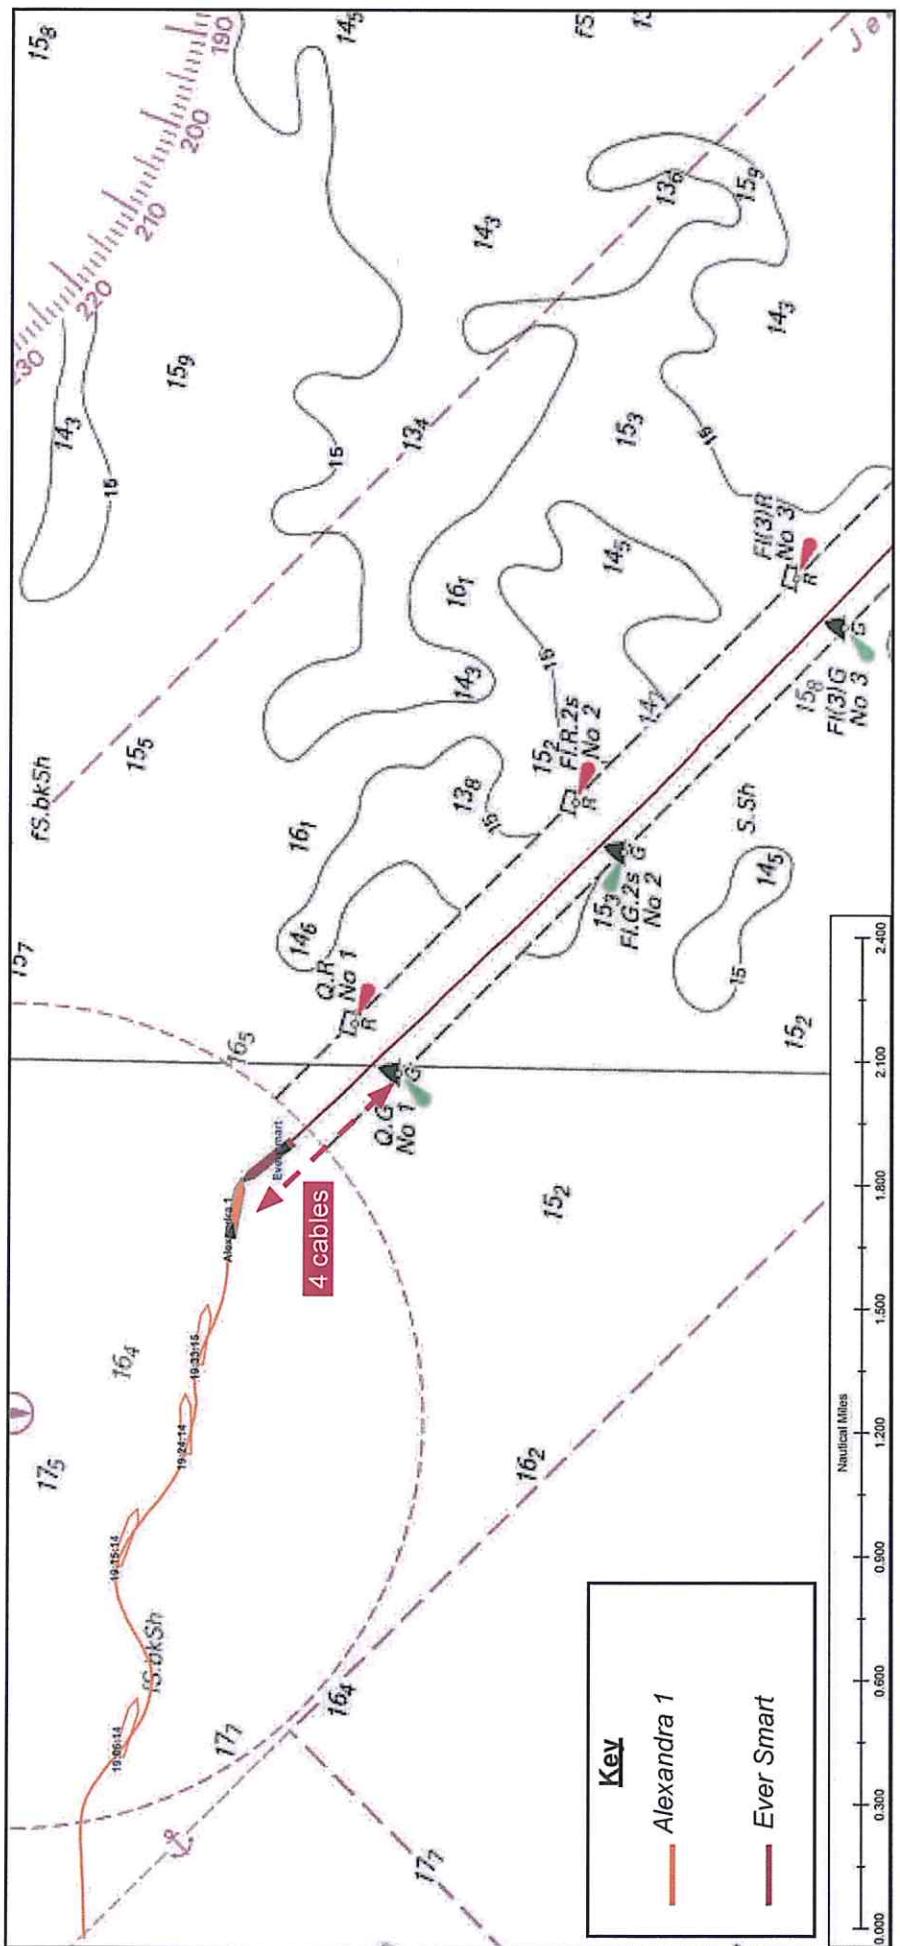
**Figür 4:** Gemilerin 23:42'daki çatışma anı konumlarını gösteriyor.

2342:12’de Ever Smart gemisinin Kaptanı “ Tamam, sancak alabanda ” dedi sonrasında “Bu da ne?” diye bağırdı. 3 saniye sonrasında Ever Smart ve Alexandra 1 gemisi baş omuzluk yönünden çatıştılar. Gemiler bu esnada 1 No.lu şamandıradan 4 gomina mesafedeydiler.

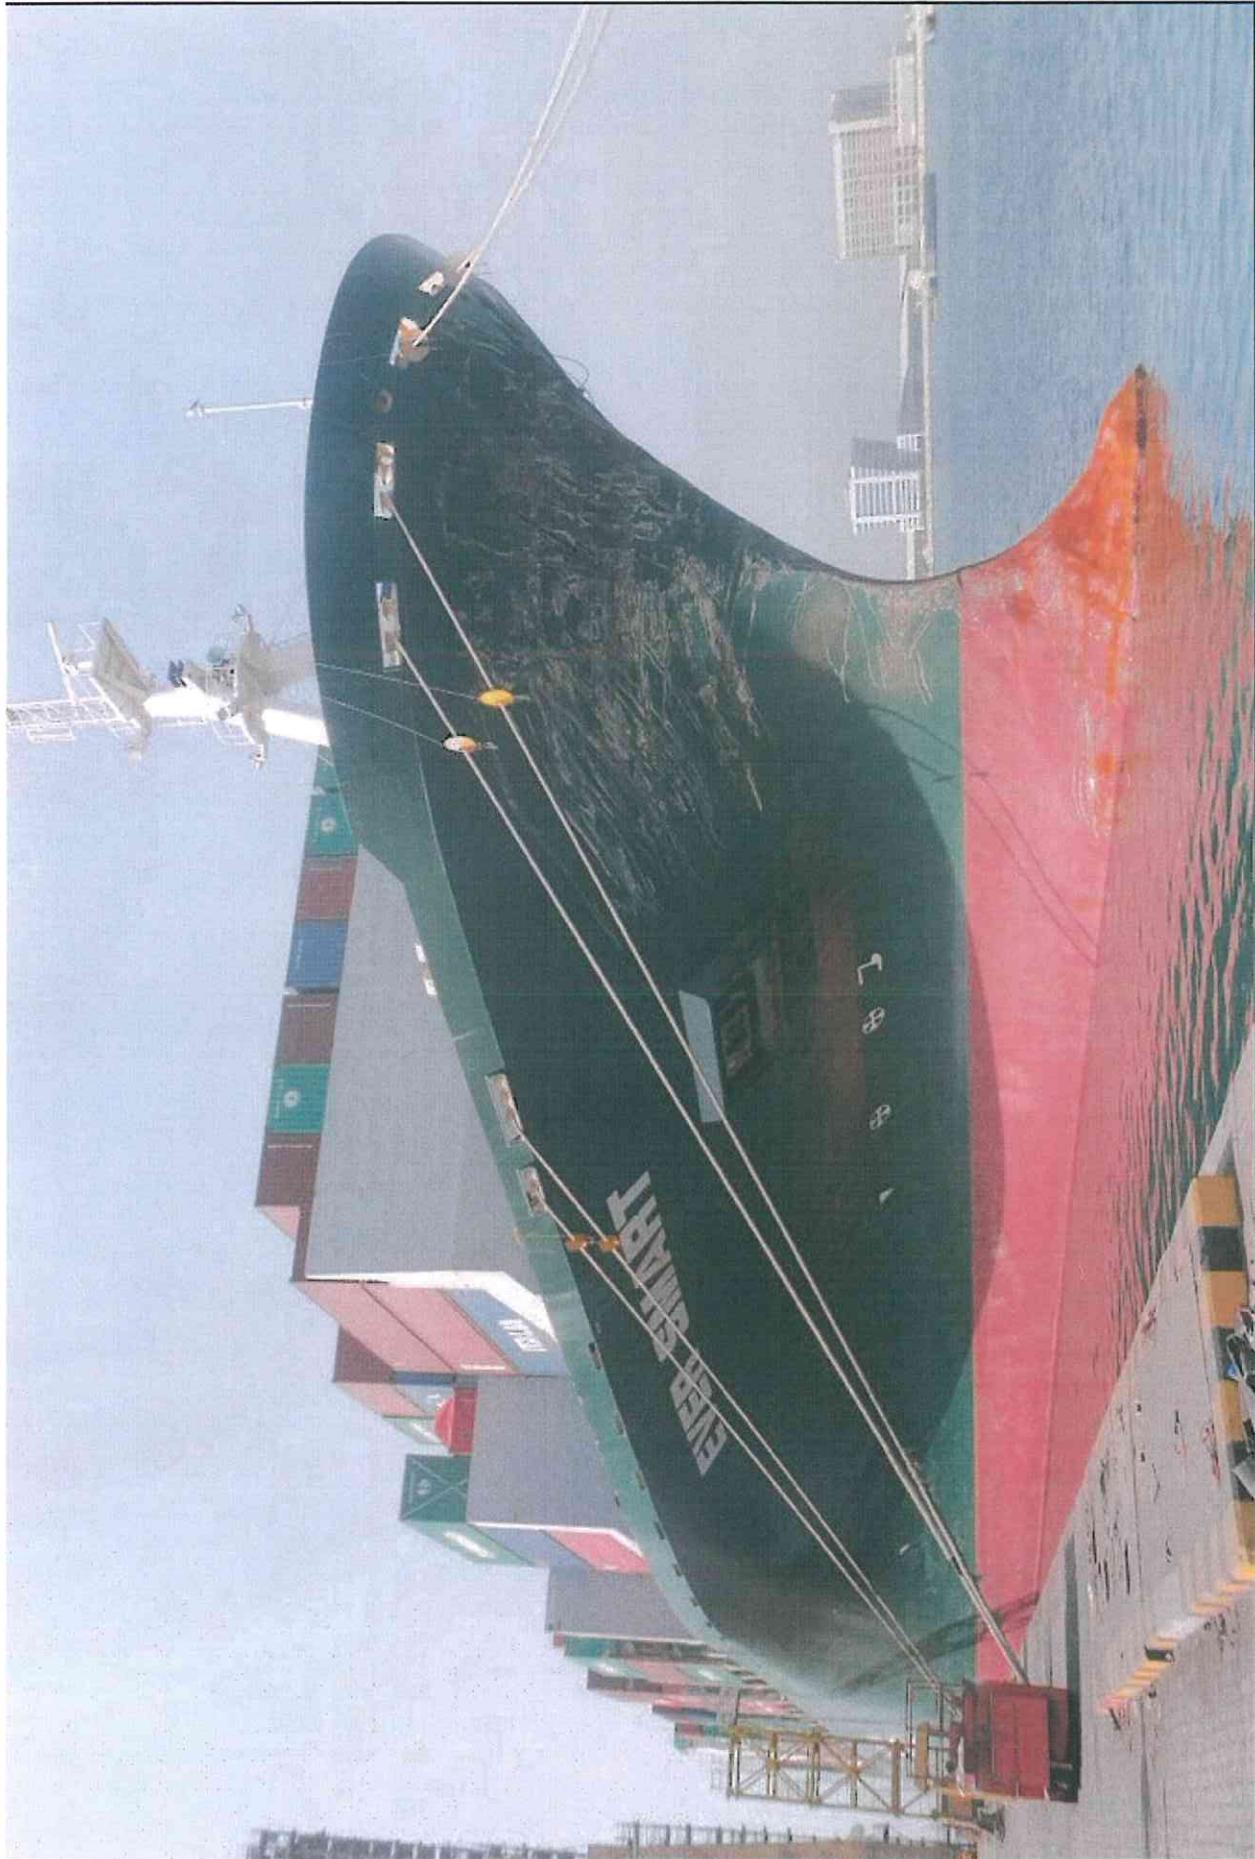
Figür 7: Ever Smart gemisinin baş omuzluktan aldığı hasar.

*Ever Smart* sustained considerable structural damage forward of its collision bulkhead. The bow was distorted and the hull plating was severely indented and holed (**Figure 13**). Following temporary repairs in Dubai, *Ever Smart* proceeded to Ningbo, China for permanent repairs.

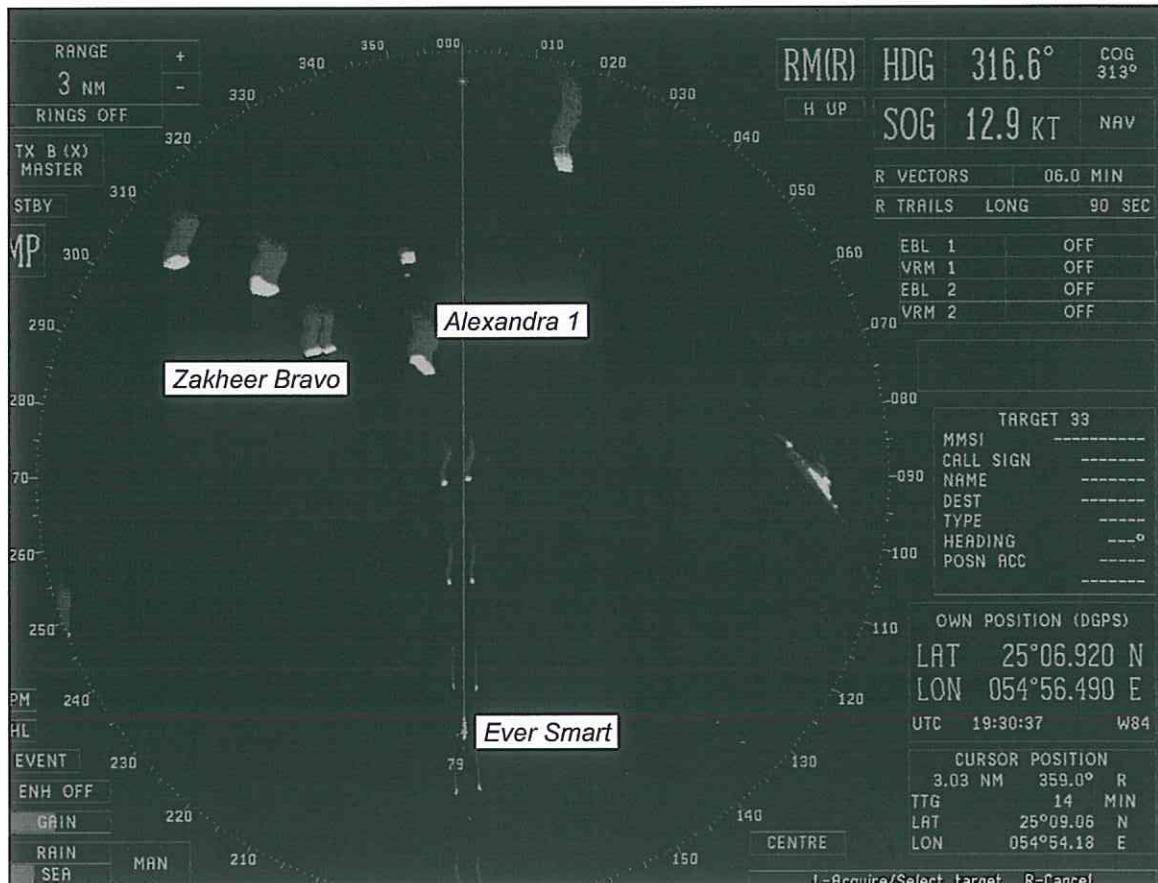
Figure 4: *Ever Smart* – port radar display at 2331

*Alexandra 1* was visible from *Ever Smart*'s bridge. The tanker was also on the radar displays but it was not acquired as an ARPA target (**Figure 4**).

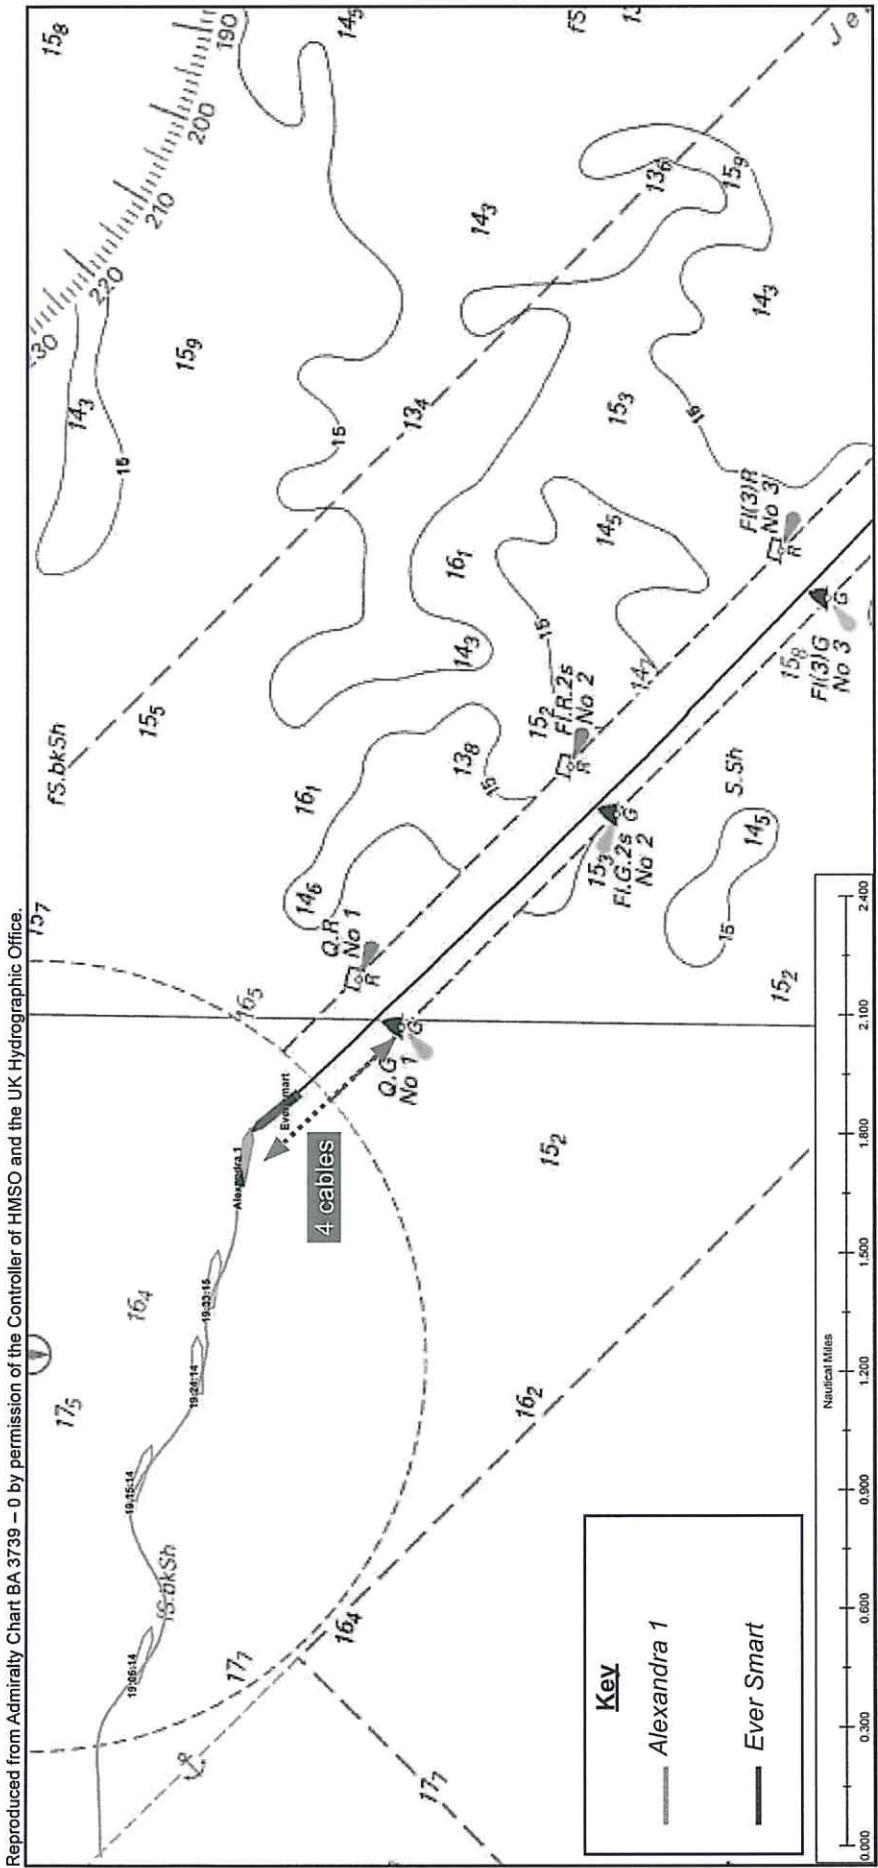
Figure 10: Plot showing the collision at 2342

During these VHF transmissions, *Alexandra 1*'s engine telegraph was set to 'full astern'; the tanker's deck lights and external accommodation lights were also switched on. At 2342:12, *Ever Smart*'s master ordered 'OK hard to starboard'. He then exclaimed "what's that?" Three seconds later, at 2342:19, *Ever Smart* and *Alexandra 1* collided bow to bow (**Figures 9, 10 and 11**). The vessels were 4 cables from the No1 buoys.

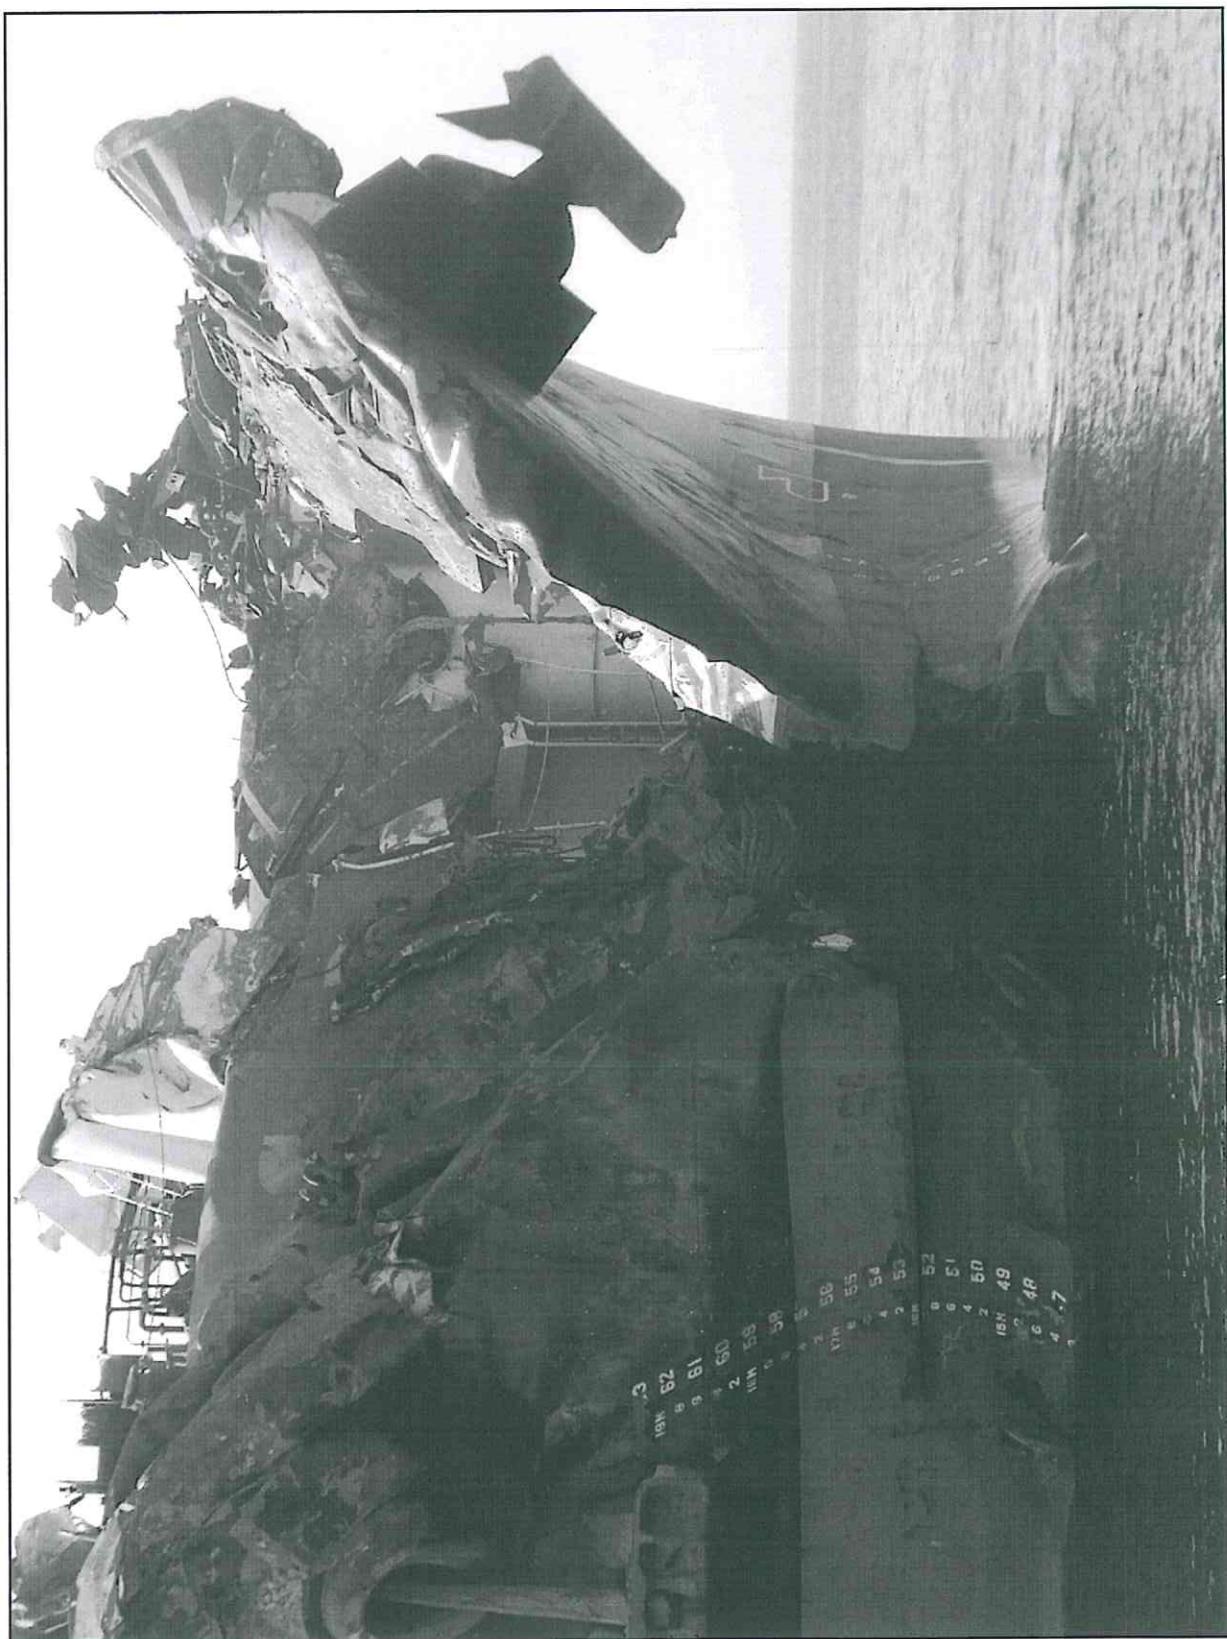
Figure 12: *Alexandra 1*'s damaged bow

*Alexandra 1*'s bow was split vertically from the main deck to below the waterline (**Figure 12**). The tanker was not permitted to enter the port and was unable to anchor due to the extensive damage to its forecastle and deck equipment. The collision bulkhead was not penetrated and there was no pollution.

The tanker remained underway off Jebel Ali and Dubai until its condensate cargo was transhipped at sea to other vessels. The tanker arrived in Dubai for permanent repair in April 2015.
